Opinia techniczna

dotycząca zalecanego sposobu naprawy pomostu w moście im. Marszałka Rydza-Śmigłego przez rz. Wisłę we Włocławku

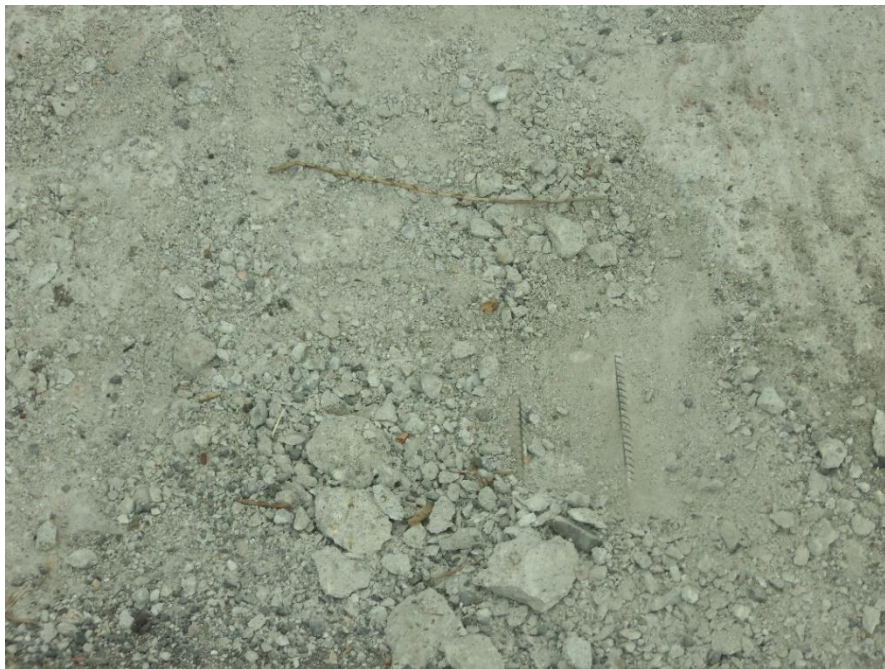
Fot. 1 Luźne skorodowane fragmenty betonu na płycie.

Jak widoczne jest na zamieszczonych fotografiach, beton lokalnie jest silnie skorodowany. Występują liczne ubytki i odsłonięte jest zbrojenia płyty. Widoczne jest również odspajanie się od podłoża warstwy naprawczej z PCC. W miejscach, w których zachowała się izolacja, nie jest ona związana z podłożem.

Po analizie konstrukcji pomostu oraz jakości betonu wypełniającego blachy nieckowe, stwierdzam jednoznacznie, że dla zapewnienie odpowiedniej trwałości prac remontowych pomostu (w tym nawierzchni na jezdni), **należy usunąć beton wypełniający blachy nieckowe i zastąpić go nowym. W świetle przeprowadzonych badań betonu wypełniającego blachy nieckowe, jest to jedyne racjonalne rozwiązanie. Dokonanie tylko reprofilacji płyty (naprawy uszkodzeń) za pomocą betonu typu PCC, z dużym prawdopodobieństwem daje pewność, że w krótkim okresie dojdzie do odspojenia się warstwy naprawczej od podłoża i do niszczenia nawierzchni, co spowoduje, że po kilku- kilkunastu latach będzie konieczny ponowny remont pomostu.** Uważam jednak, że nie zachodzi konieczność usuwania całego betonu z blach nieckowych, a jedynie na taką głębokość, by możliwe było wykonanie nowej płyty o grubości min. 12 cm. Ograniczenie usuwania betonu jedynie na głębokość ok. 12 cm pozwoli na zminimalizowanie zagrożenia uszkodzenia blach nieckowych, szczególnie gdyby beton usuwano metodą skuwania.

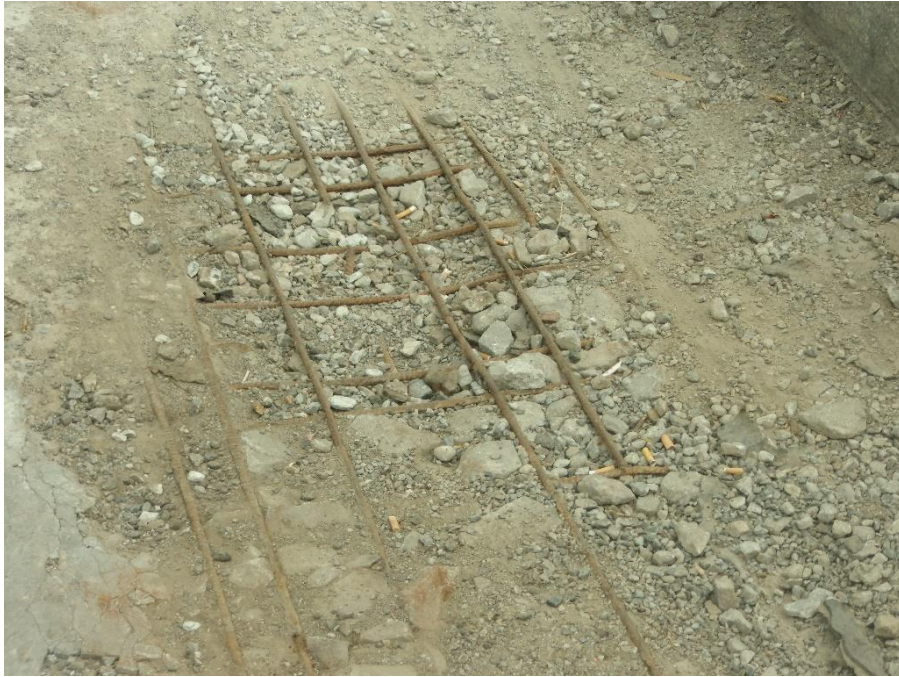
Fot. 2 Luźne skorodowane fragmenty betonu na płycie. Ubytki w płycie pomostowej.
Odślonięte zbrojenie.

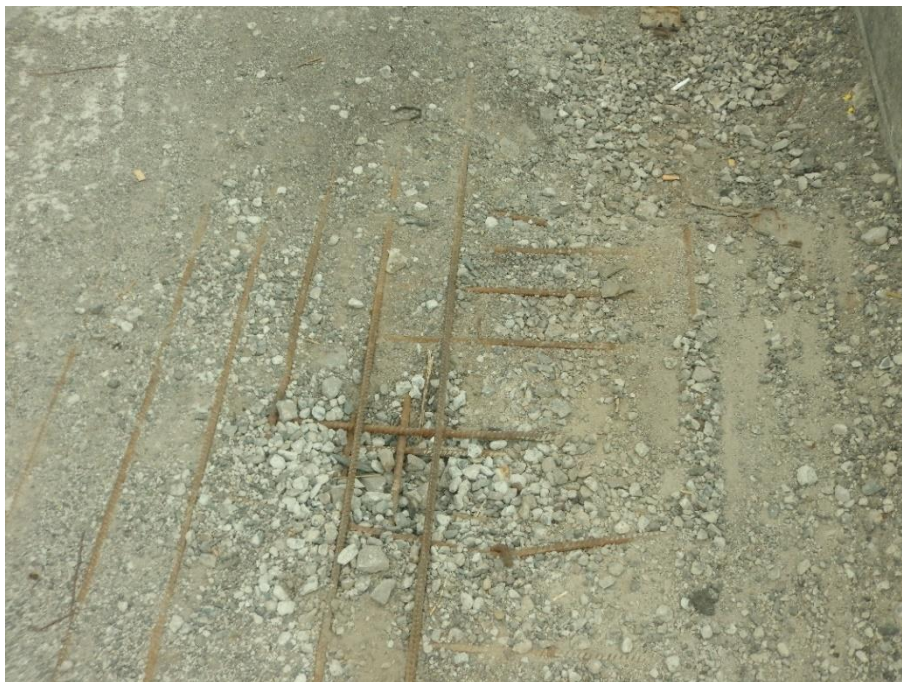
Fot. 3 Luźne skorodowane fragmenty betonu na płycie. Ubytki w płycie pomostowej.
Odślonięte zbrojenie.

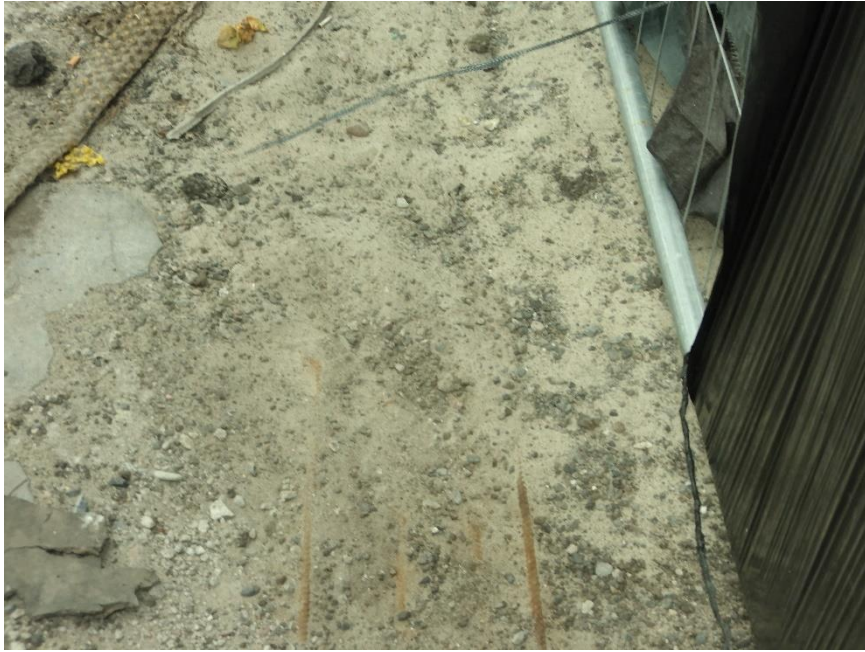
Fot. 4 Skorodowana powierzchnia betonu

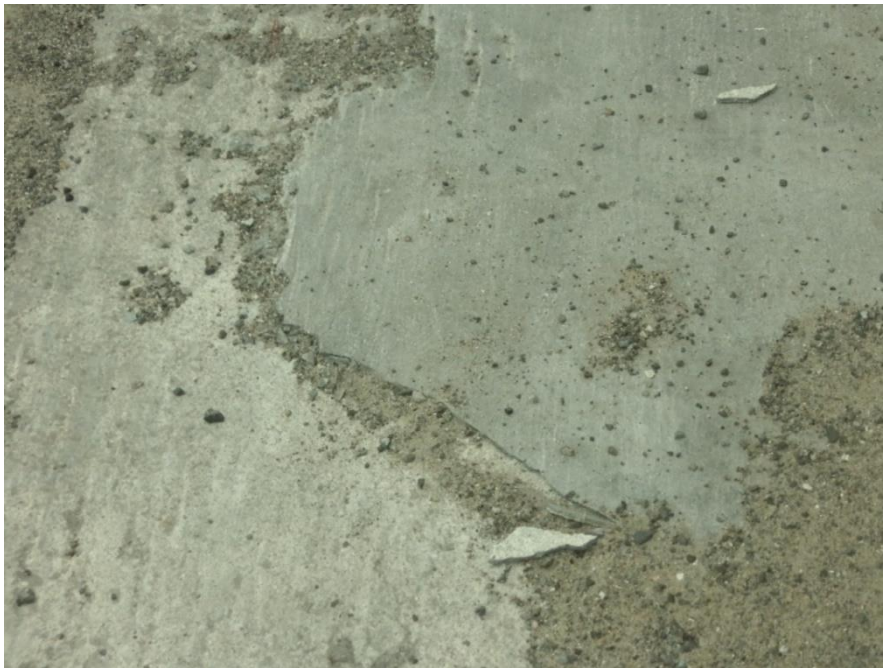
Fot. 5 Odsypająca się od podłoża warstwa wyrównawcza (naprawcza) wykonana z betonu PCC

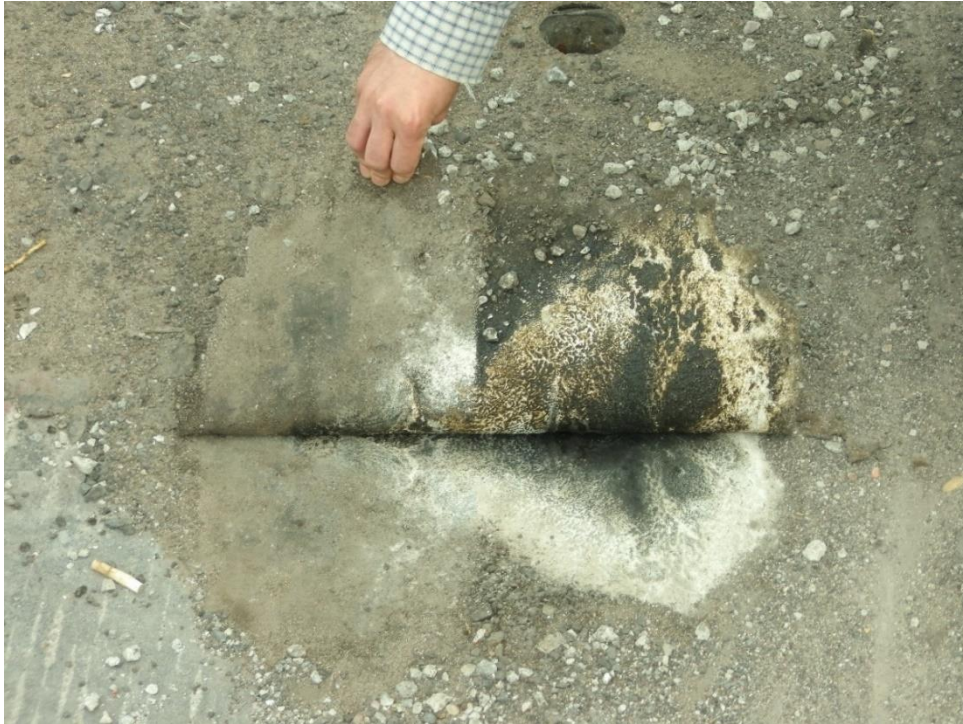
Fot. 6 Nie związana z podłożem izolacja płyty (papa samoprzylepna – zgrzewana)

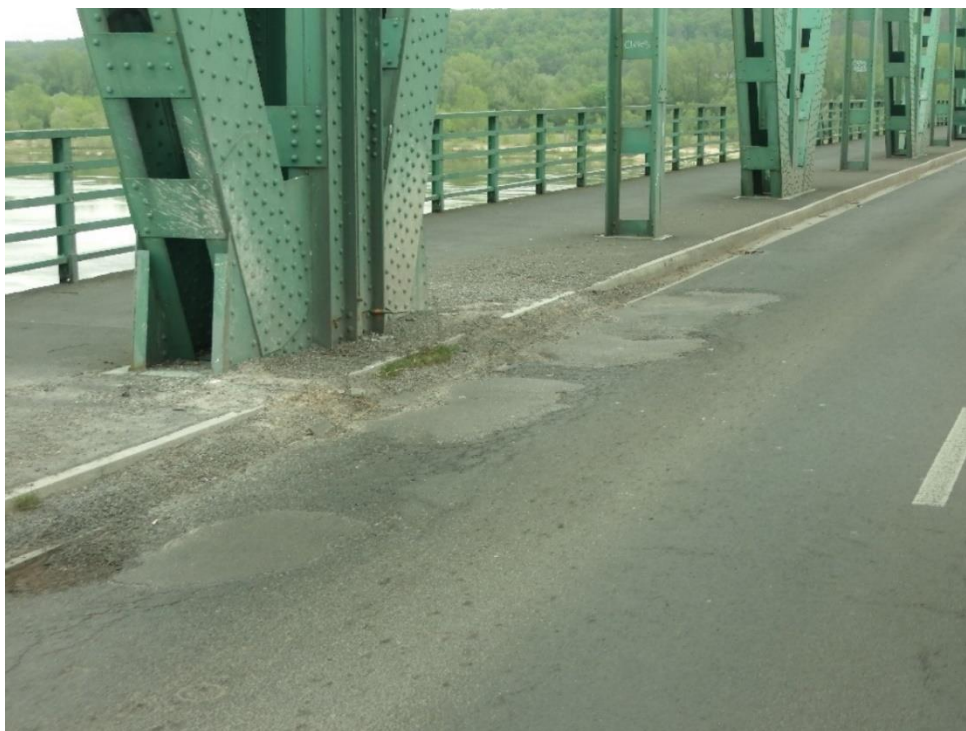
Fot. 7. Zniszczona nawierzchnia, z widoczną lokalną naprawą.

Charakter pokazanych na fot. 7 do 10 uszkodzeń nawierzchni – ubytki i spękania wskazuje, że z całą pewnością jedną z przyczyn zniszczenia nawierzchni jest zła jakość podbudowy – betonu wypełniającego blachy nieckowe. Stwierdzony w miejscach usunięcia nawierzchni podłoże nie stanowi stabilnego podparcia izolacji i nawierzchni. Inną przyczyną

tego typu uszkodzeń może być brak skutecznego połączenia izolacji z podłożem, a także brak przyczepności warstwy naprawczej do podłoża betonowego. Skutkiem tego są mikroprzemieszczenia nawierzchni wywołane ruchem pojazdów.

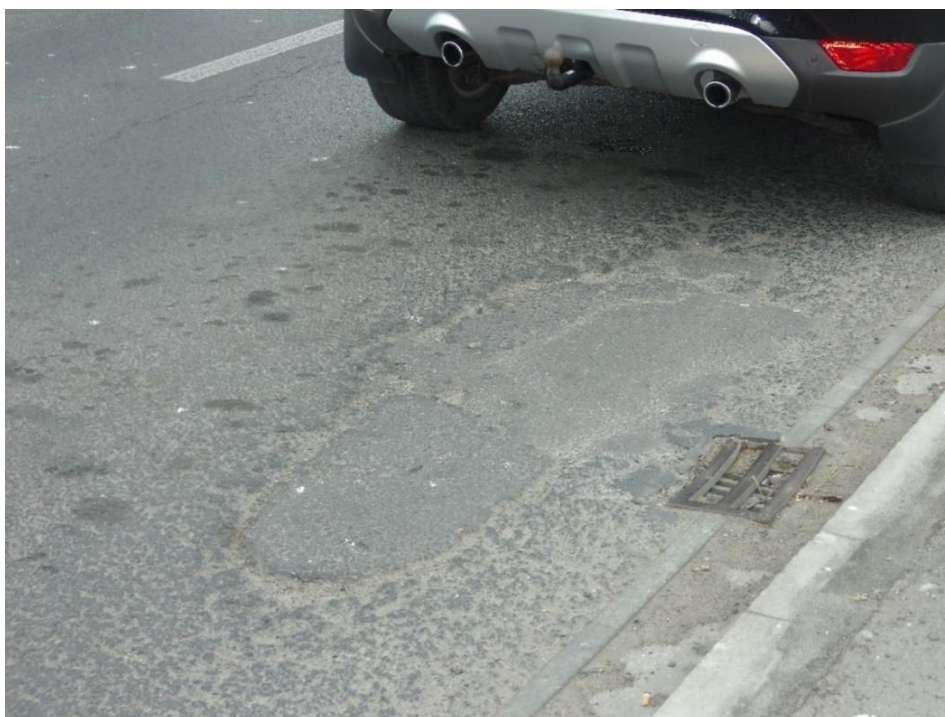
Fot. 8 Ubytki w nawierzchni

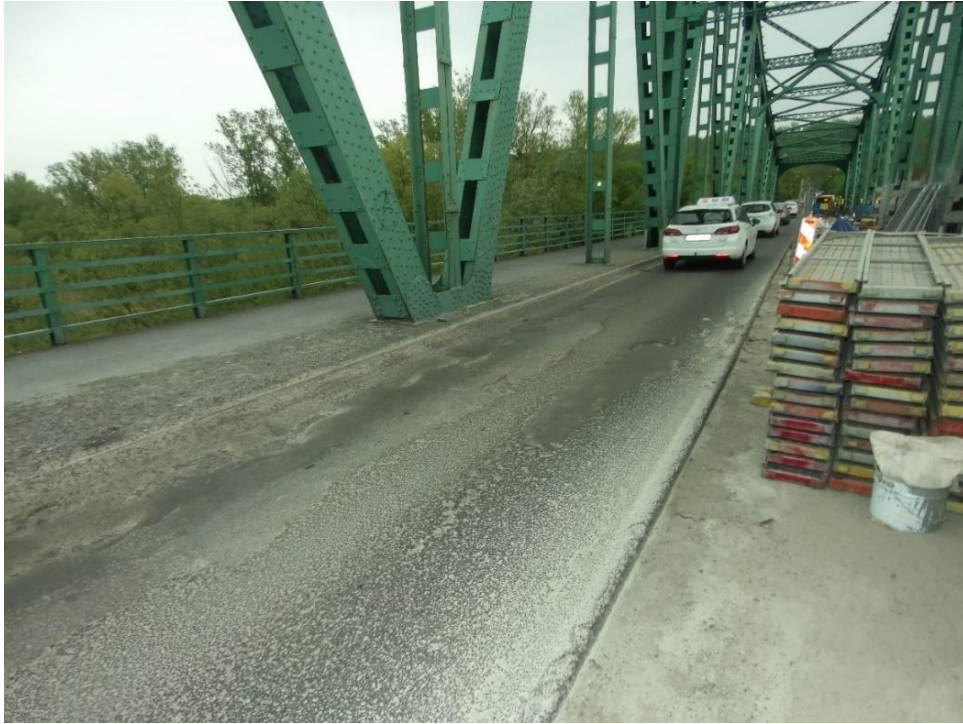
Fot. 9 Ubytki i spękania nawierzchni

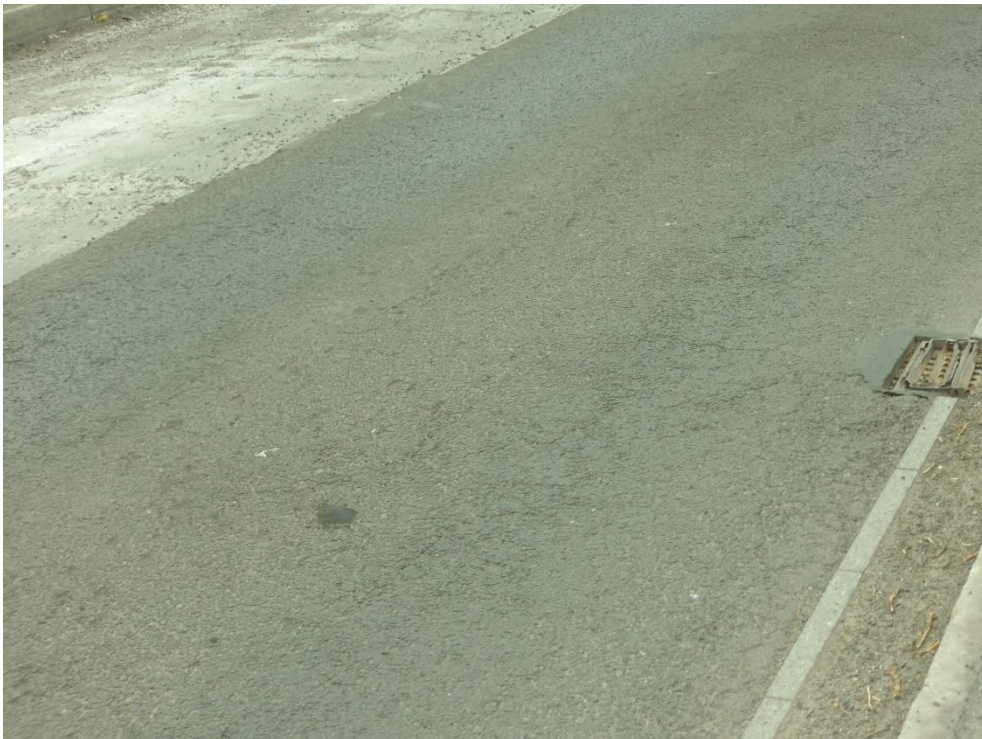
Fot. 10 Spękania nawierzchni
